Análisis Dinámico No Lineal de un Edificio Aporticado de Hormigón Armado con Mampostería durante el Terremoto de Muisne, Ecuador, del 2016.

Nonlinear Dynamic Analysis of An Infilled Rc Frame Building During The 2016, Muisne, Ecuador Earthquake.

Patricio Paredes Bernal¹; Jorge Romero Loyola²

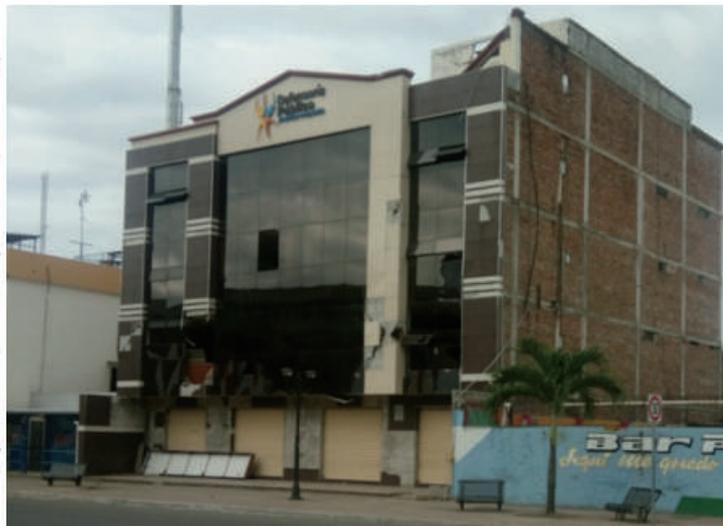
El edificio de estudio se terminó de construir en el año 2011, esto es, cinco años del terremoto de Muisne. Se identificó como un edificio de oficinas con divisiones ligeras de aluminio y gypsum. Sin embargo, las fachadas laterales y posterior estaban enteramente rellenas de mampostería de ladrillo macizo sin refuerzo. La fachada frontal se conformó principalmente con vidrio. La estructura del edificio estaba compuesta de cuatro pórticos de hormigón armado en cada dirección, con una luz aproximada de 4.45m en todos sus vanos. Las dimensiones y disposición de refuerzo de columnas, vigas, losa y vigas de cimentación se muestran en la Tabla 1. Una fotografía del edificio, tomada días después del terremoto de Muisne de 2016, así como la vista en planta del mismo, se presentan en la Figura 1.

Figura 1. Planta típica a la izquierda. Foto del edificio luego del terremoto de Muisne, 2016, a la derecha

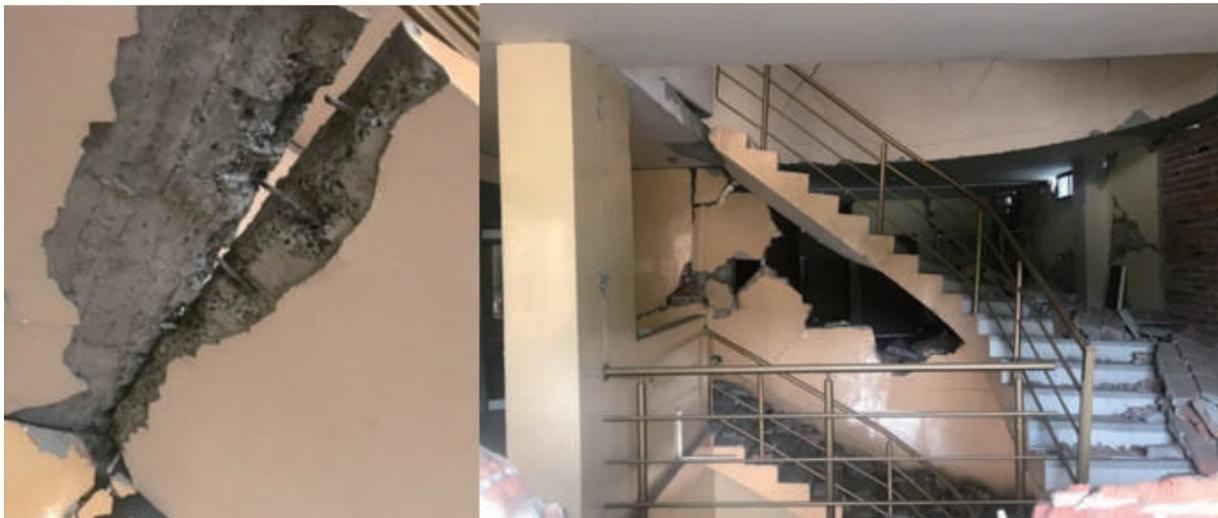
Las escaleras, especialmente en el primer piso, fueron las más afectadas del edificio luego del terremoto. Estas tenían una forma helicoidal y fueron reforzadas con una sola capa de cinco varillas de 12mm. Este refuerzo pobre, sumado a la excentricidad de la ubicación de la grada en la planta del edificio, y a la flexibilidad inherente del sistema estructural del edificio, estuvieron a poco de causar el colapso total de la sección de escaleras entre planta baja y el primer piso alto. Una de las 5 varillas de la capa de refuerzo de la grada falló a tensión, lo que provocó que la escalera se desplace entre 3 a 5 cm de la losa. Considerando lo anterior, la conexión entre las gradas y las losas se asumió como articulada, y por tanto, no se consideró en el análisis.

Las paredes perimetrales fueron construidas utilizando ladrillo macizo de dimensiones 300x140x60mm. Los ladrillos de las paredes que rodeaban las gradas fueron colocados rotados 90°, de tal manera que los 60mm se convirtieron en la base y no el alto de cada ladrillo en la pared. Todas estas paredes colapsaron durante el terremoto. La Figura 2 muestra el daño de la escalera y las paredes circundantes que se menciona.

Figura 2. *Conexión de la escalera a la losa de primer piso, a la izquierda. Paredes colapsadas alrededor de las escaleras, a la derecha.*

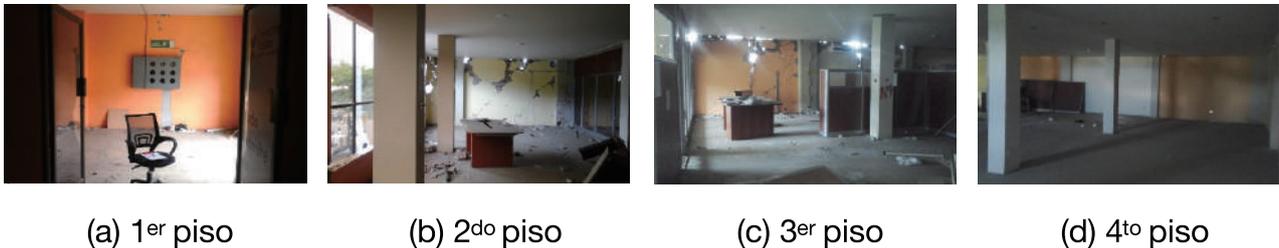
El daño de las paredes fue verificado al contrastar el estado real de éstas, observado en el reconocimiento post-sismo, con las curvas fuerza vs. deriva de cada elemento representando a las paredes en el modelo numérico. La Figura 7 muestra una vista en elevación del pórtico 1 (fachada posterior), siguiendo la notación de la vista en planta de la Figura 1. De igual manera, la Figura 9 muestra una vista en elevación del pórtico A (fachada lateral), Además, se muestran fotos en la Figura 8 del estado real de daño después del terremoto de una pared representativa de cada piso. Las paredes en el primer y cuarto piso permanecieron en buen estado. Sin embargo, el daño se concentró en el segundo y tercer piso. Por lo tanto, los elementos que representan estas paredes en el modelo presentan un respuesta que describe muy bien el daño real de estos elementos en el edificio.

Figura 8. Estado real de daño de las paredes en el reconocimiento post-sismo
