Análisis Dinámico No Lineal de un Edificio Aporticado de Hormigón Armado con Mampostería durante el Terremoto de Muisne, Ecuador, del 2016.

Nonlinear Dynamic Analysis of An Infilled Rc Frame Building During The 2016, Muisne, Ecuador Earthquake.

Patricio Paredes Bernal¹; Jorge Romero Loyola²

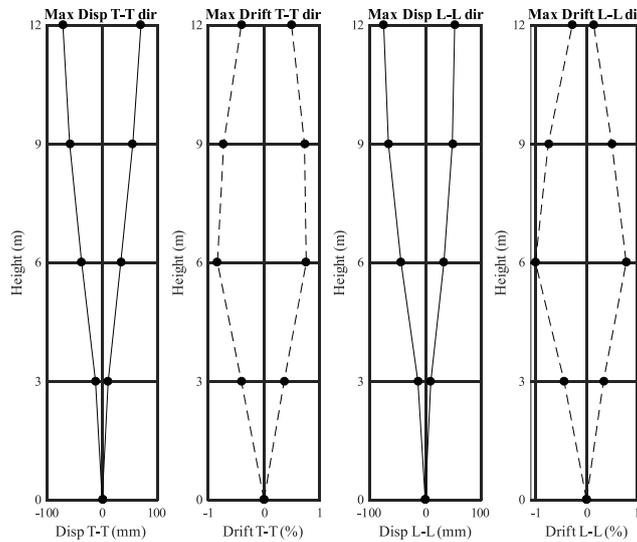
Figura 6. Desplazamientos y derivas pico

De acuerdo con los resultados anteriores, el modelo se consideró validado. A continuación, se extrajeron los desplazamientos y derivas pico de piso del modelo numérico, tal como se muestra en la Figura 6. El desplazamiento máximo es cercano a los 100mm en el techo. La deriva máxima es aproximadamente 1% en el segundo piso, lo que coincide con el piso donde se concentró la mayoría del daño que se evidenció en el reconocimiento post-sismo.

En este punto, un modelo sin las paredes fue desarrollado para contrastar los resultados de desplazamientos y derivas máximas entre los pórticos con y sin paredes. Los desplazamientos máximos en este último alcanzaron los 200mm. La deriva máximo de piso alcanzó el 2%. Tanto los desplazamientos como derivas se duplicaron al considerar pórticos sin paredes. Así mismo, los periodos después del evento fueron de 1.98, 1.94 y 1.59 segundos para la dirección transversal, longitudinal y torsional, respectivamente. Los resultados de periodos naturales antes del evento fueron 1.26, 1.22 y 1.07 segundos, siguiendo el mismo orden anterior. Estos resultados muestran una degradación sustancial de la rigidez de la estructura pre y post evento. Además, dichos valores están lejos de los obtenidos con las mediciones de vibración ambiental en el sitio, probando que este modelo no es capaz de representar el comportamiento real del edificio. Considerando el enfoque general en Ecuador y varios lugares alrededor del mundo, de modelar solo los pórticos de hormigón, aún cuando las paredes sean débiles como es el caso del edificio de estudio, los resultados prueban lo contrario. Lo anterior resalta la importancia de incluir las paredes en el análisis para poder aproximar de mejor manera el comportamiento de la estructura durante un sismo. Se ha argumentado que los pórticos con paredes, especialmente si éstas se categorizan como débiles, no se deberían modelar debido a que la pérdida de gran parte de su capacidad de resistencia lateral ocurre solo unos pocos segundos después de iniciado el evento, dejando a los pórticos solos para resistir lo restante del sismo, tal y como se modelan. El terremoto de Muisne duró aproximadamente 60 segundos, típico de registros de larga duración en zonas de subducción. Sin embargo, en el caso de estudio las paredes permanecieron, incluso ya dañadas, dentro de los pórticos hasta el fin del evento. Las paredes cambiaron dramáticamente, para bien o para mal, el comportamiento de la estructura.

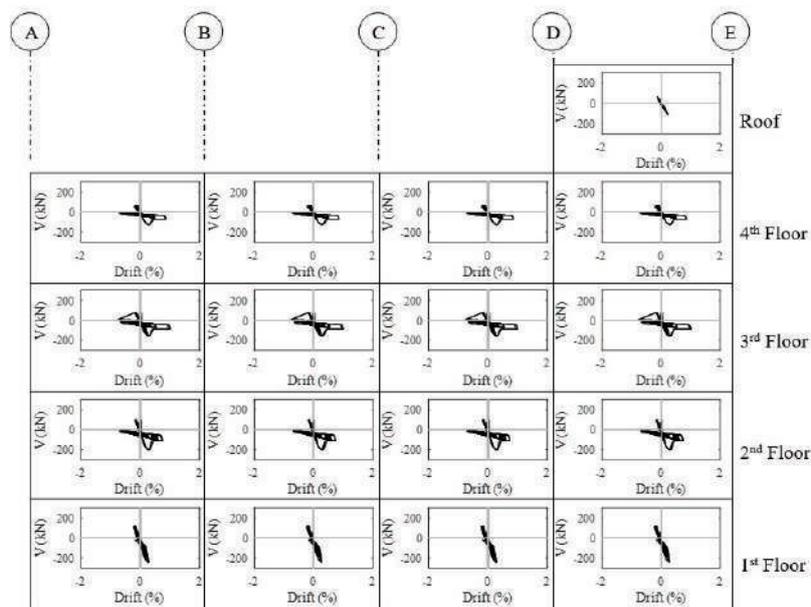
Figura 7. Fuerza cortante vs. deriva en el Pórtico 1 (fachada posterior)

El daño de las paredes fue verificado al contrastar el estado real de éstas, observado en el reconocimiento post-sismo, con las curvas fuerza vs. deriva de cada elemento representando a las paredes en el modelo numérico. La Figura 7 muestra una vista en elevación del pórtico 1 (fachada posterior), siguiendo la notación de la vista en planta de la Figura 1. De igual manera, la Figura 9 muestra una vista en elevación del pórtico A (fachada lateral), Además, se muestran fotos en la Figura 8 del estado real de daño después del terremoto de una pared representativa de cada piso. Las paredes en el primer y cuarto piso permanecieron en buen estado. Sin embargo, el daño se concentró en el segundo y tercer piso. Por lo tanto, los elementos que representan estas paredes en el modelo presentan un respuesta que describe muy bien el daño real de estos elementos en el edificio.
